送検事例：スレート踏み抜きによる墜落災害

大垣労働基準監督署

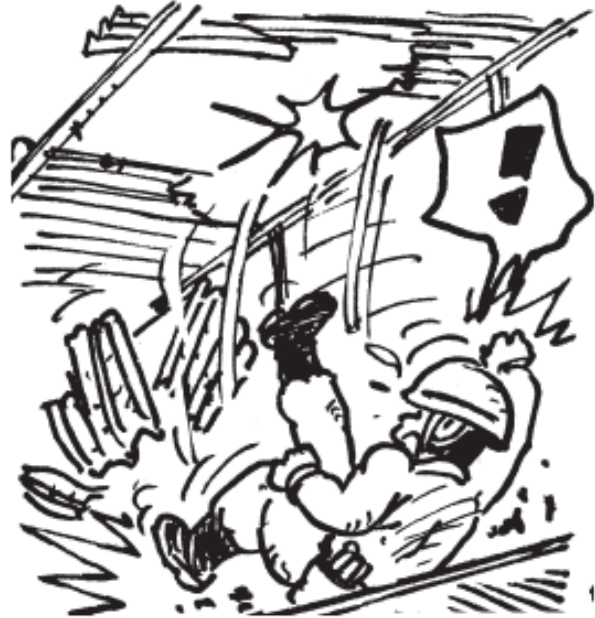
平成29年10月12日、岐阜県大垣市赤坂地内の工場の屋根改修工事現場において、1次下請の代表者 T が、スレート葺き屋根の上で屋根材を葺く作業を行っていたところ、スレートを踏み抜いて高さ約13メートルの箇所から地上に墜落し脳挫傷等の重傷を負った。

被疑者 A 及び B は、平成29年10月12日、岐阜県大垣市赤坂地内の工場の屋根改修工事現場において、元請会社の労働者 C らに高さ約10メートルから13メートルのスレートで葺かれた屋根上で屋根材を葺く作業を行わせるにあたり、踏み抜きによる墜落の危険があったのに、同屋根に歩み板を設け、防網を張る等の踏抜きによる墜落防止措置を講じなかった。

- (1) スレート葺き屋根上での作業を行うに際し、歩み板(幅30センチメートル以上)を設け、防網(安全ネット)を張る等の踏み抜きによる墜落災害を防止するための措置を講じなければならなかったが、必要な措置を講じていなかったこと。(安衛法第21条・安衛則第524条)
- (2) 安全な作業を遂行するための安全な作業計画がなかったこと。

- (1) スレート葺き屋根上での作業を行うに際し、歩み板（幅 30 センチメートル以上）を設け、防網（安全ネット）を張る等の踏み抜き災害を防止するための措置を講じること。
- (2) 安全な作業の実施安全な作業を遂行するための安全な作業計画を樹立し、作業計画に沿った安全な作業を行うこと。
